Asbestinventarisatetest

Ramonshoek 43, 9185 Lochristi

Attestnummer : 20260223-000229.000

Uitgegeven op : 23.02.2026

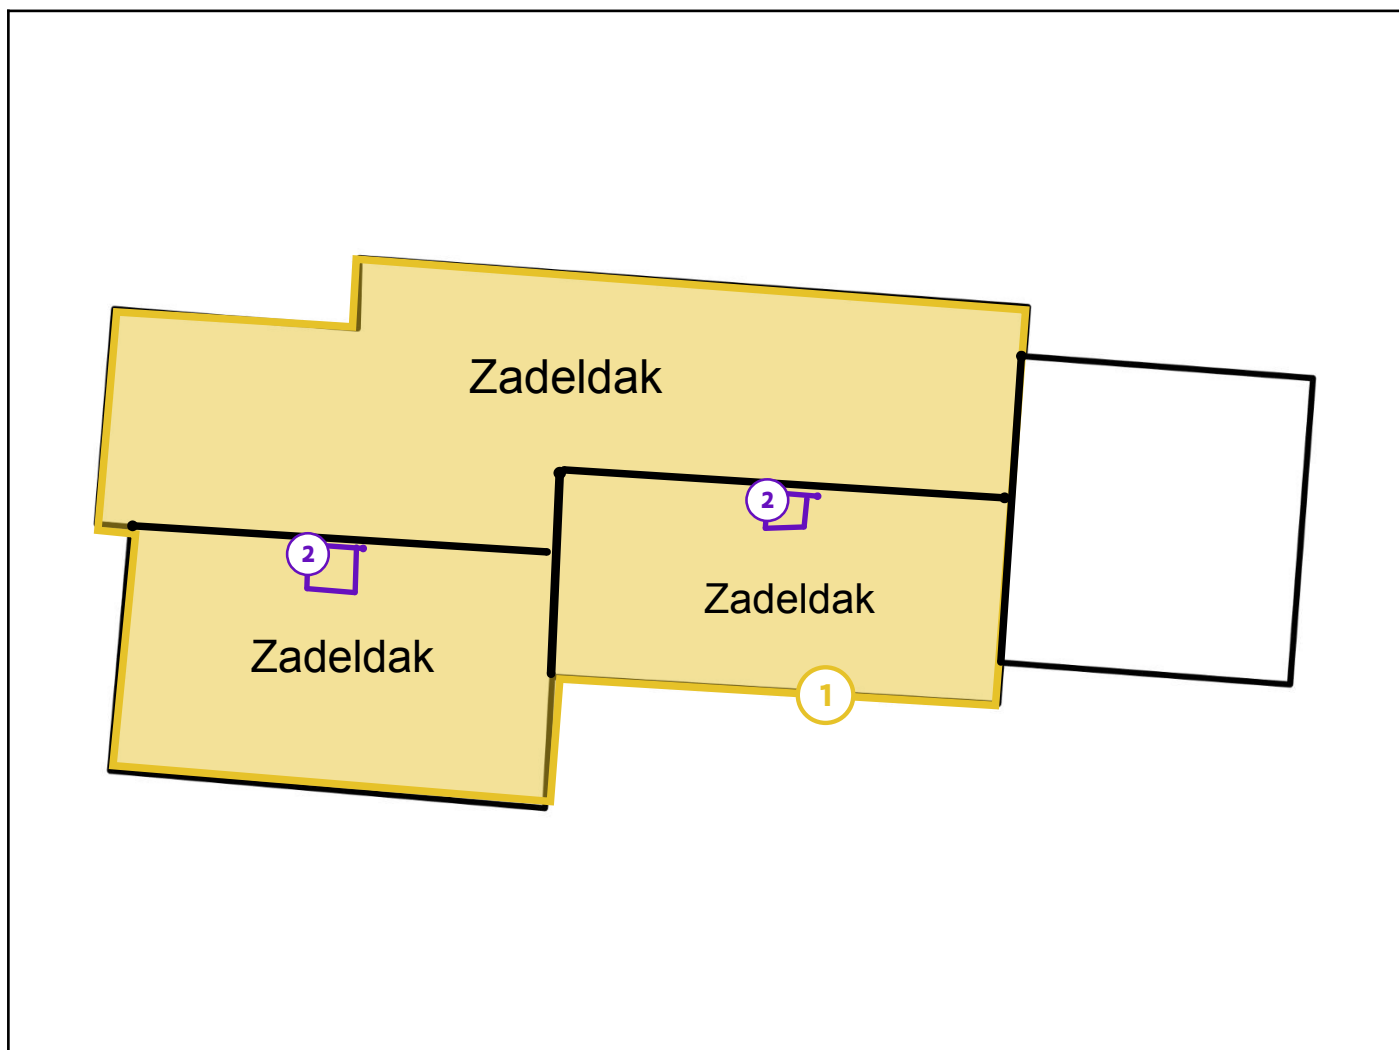
Plan 1.1: daken woning

Beschrijving	Type	Actie
1. Onderdak woning	Asbestmateriaal	Zorgvuldig beheren
2. Schouwen woning	Beperking	-

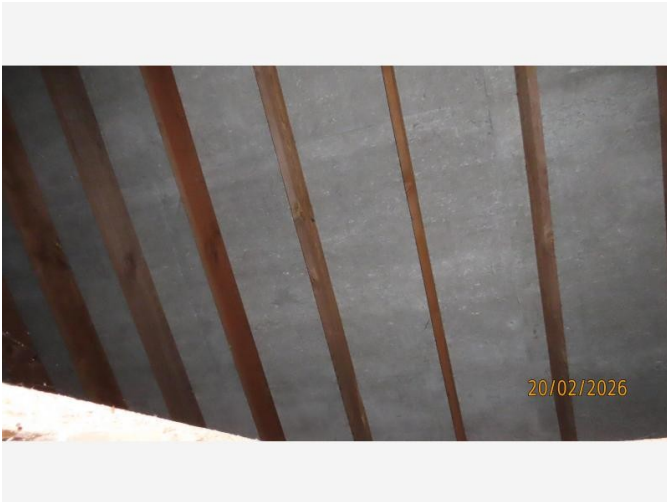
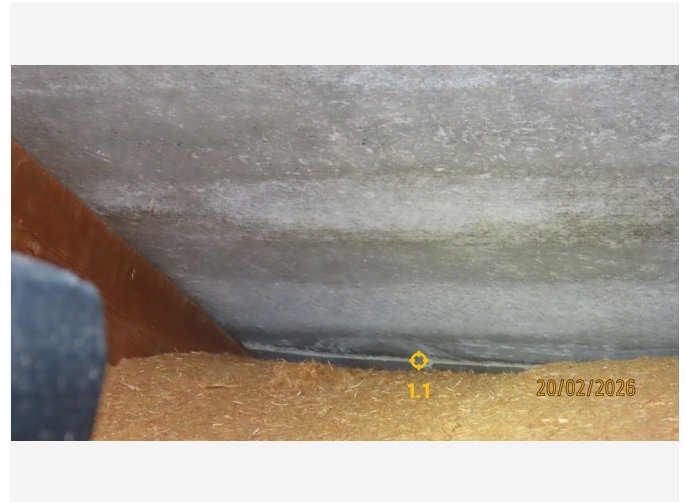
Het asbestmateriaal valt onder de mijlpaal van 2040.

Elke activiteit die kan leiden tot beschadiging van de toepassing (bvb. boren of slijpen) kan resulteren in een vrijgave van asbestvezels die zich dan o.m. kunnen verspreiden in de zolderruimte via luchtverplaatsing.

Eindbeoordeling materiaalrisico	Zeer laag materiaalrisico en/of zeer lage kans op vezelvrijgave
---------------------------------	---

Gebondenheid	Categorie 1: hechtgebonden in oorsprong
Asbestsoort (vezeltype)	Alleen chrysotiel
Asbestconcentratie	Laag (< 50%)
Afschermingsgraad van het gehele materiaal	Geheel of deels (ook) vrij aan de binnenlucht
Toestand van het materiaal	Onbeschadigd, niet verweerd

#	Type	Referentie	Resultaat
1.1	Puntmonster	ABSW-26-5-3	Chrysotiel

Beschrijving	Onderdak woning
Omgeving	Binnen
Primaire drager	Schuin dak
Asbestmateriaal	Plaat, paneel, tablet - Type Menuiserite
Bindmiddel van asbestmateriaal	Cement
Gebondenheid op basis van bindmiddel	Hecht
Hoeveelheid (oppervlakte - dikte - aantal)	<ul style="list-style-type: none">• 220,00 m² - 0,20 cm - 1 stuk
Totaal volume	0,44 m ³
Eenvoudig bereikbaar	Nee <ul style="list-style-type: none">• Het asbestmateriaal is bedekt (uitgezonderd laag verf, coating, behang, kunststof, textiel) en het wegnemen van het bedekkende materiaal kan niet zonder het bedekkende materiaal te beschadigen.
Bevestigingswijze	<ul style="list-style-type: none">• Geklemd• Genageld, geniet
Identificatiemethode	Een monstername door de asbestdeskundige met laboanalyse door een asbestlabo.
Destructieve handeling voor identificatie	Nee
Opmerking	<p>De hoeveelheid is een schatting en kan afwijken van de werkelijke toestand.</p> <p>Een :monstername kon uitgevoerd worden via een toegangsdeurtje in het bureau op de zolderverdieping.</p> <p>De nok van het dak is enkel waarneembaar via een klein luikje in het valse plafond op de verdieping. Dit deel van het dak is niet geïsoleerd.</p>

- Zorg voor een veilig beheer en verwijder dit asbestmateriaal wanneer het bij werken eenvoudig bereikbaar wordt. Controleer de toestand jaarlijks op wijzigingen.

- Eenvoudige handelingen: mag via doe-het-zelf of door werknemer(s) met opleidingsattest eenvoudige handelingen
Deze toepassing dient bij voorkeur door een aannemer die minimaal over een opleidingsattest eenvoudige handelingen beschikt te worden verwijderd, gezien het risico op beschadigen of breken van de onderdakplaten wegens de niet eenvoudige bereikbaarheid .

De individuele platen worden daarbij grondig gefixeerd / bevochtigd en zonder machinale werktuigen (boormachine, slijpschijf,...) één voor één losgemaakt en dubbel en luchtdicht verpakt in aangepaste asbestzakken om weggevoerd te worden naar een erkende afvalverwerker.

Daarbij dienen de nodige beheersmaatregelen te worden toegepast. (zoals plaatsing folies op de zoldervloer, ontstopping van de gehele dakconstructie na de werken met aangepaste stofzuiger (absoluut-filter) of vochtige doeken,...).

De aanwezige isolatie kan daarbij ook verontreinigd zijn met asbeststof, die dan ook selectief verwijderd of

gedecontamineerd dient te worden.

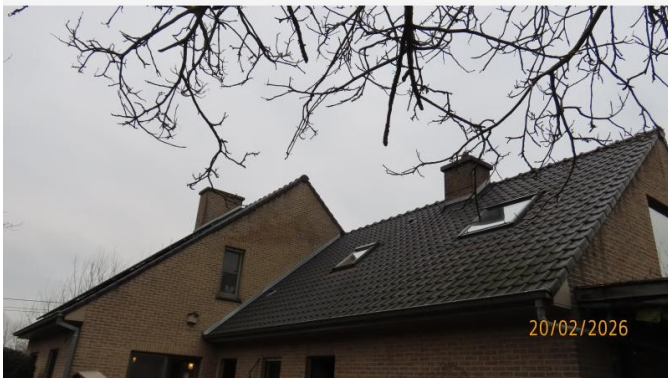
Situeringfoto

Tijdelijke beperking

Reden: Het te onderzoeken materiaal situeert zich hoger dan 3,50 m te rekenen vanaf een veilige ondergrond

Uitleg van de asbestdeskundige: De schouwen bevatten inwendig mogelijk asbestverdachte materialen.

Bij eventuele werken wordt dan ook aanbevolen om vooraf bijkomend onderzoek te laten uitvoeren.

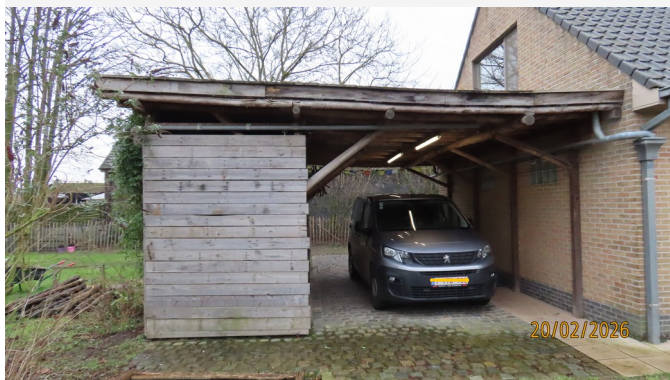
Situeringfoto

Uitgesloten van inspectie

Bouwjaar: 2017

Constructies gebouwd vanaf 2001 moeten niet onderzocht worden

Opmerking	De carport is voorzien van een groendak (EPDM folie en substraat)
-----------	---

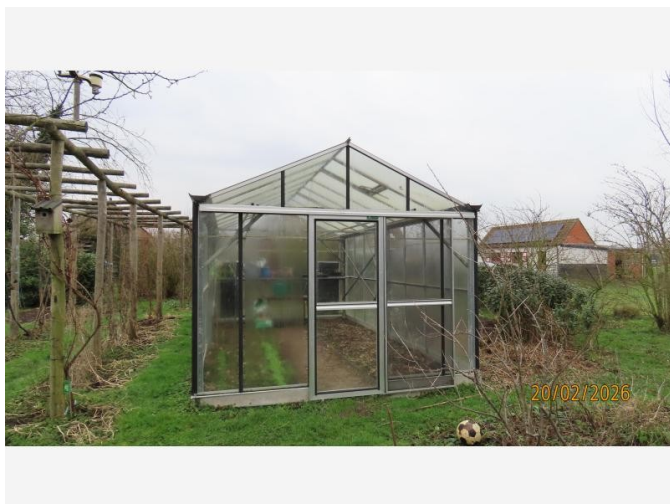
Situeringsfoto

Uitgesloten van inspectie

Bouwjaar: 2024

Constructies gebouwd vanaf 2001 moeten niet onderzocht worden

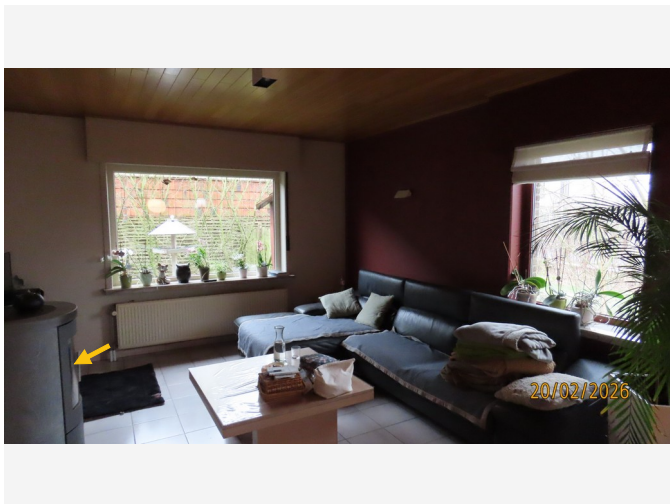
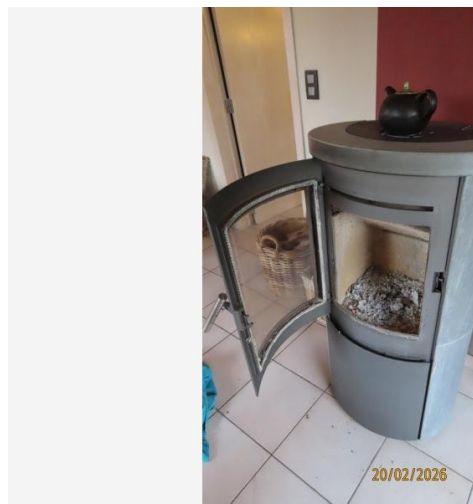
De pelletkachel dateert van 2013. De aanwezig dichtingskoord in de toezichtsdeur is dan ook niet asbestverdacht.

Dit werd ook visueel vastgesteld.

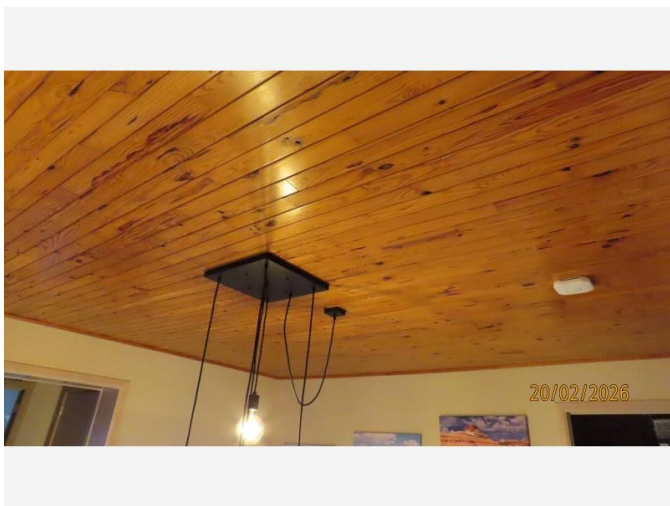
Situeringsfoto

In de woning zijn overal (met uitzondering van de garage) valse plafonds aanwezig, bestaande uit niet asbestverdachte materialen (hout, gyproc). Bij sloop of renovatie dient wel de nodige aandacht besteed aan de mogelijke aanwezigheid van achterliggende materialen of toepassingen die eventueel asbestverdacht zouden kunnen zijn.

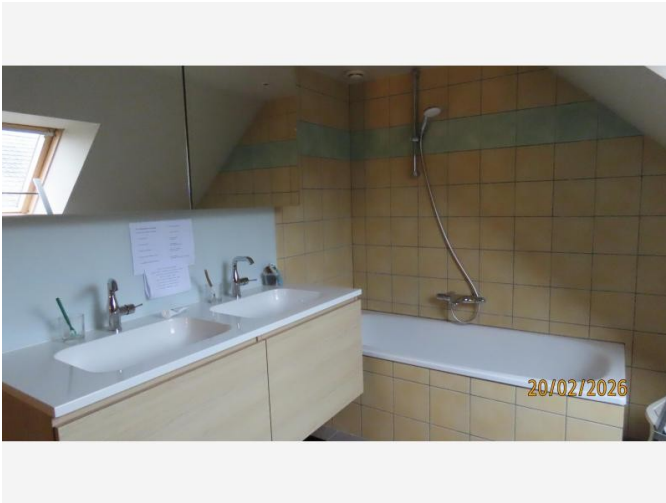
Situeringsfoto

In de keuken en badkamer zijn (deels) intacte muurtegels aanwezig. Bij renovatie of sloop kan een destructieve monsternamen bepalen of de achterliggende kleeflaag al dan niet asbesthoudend is.

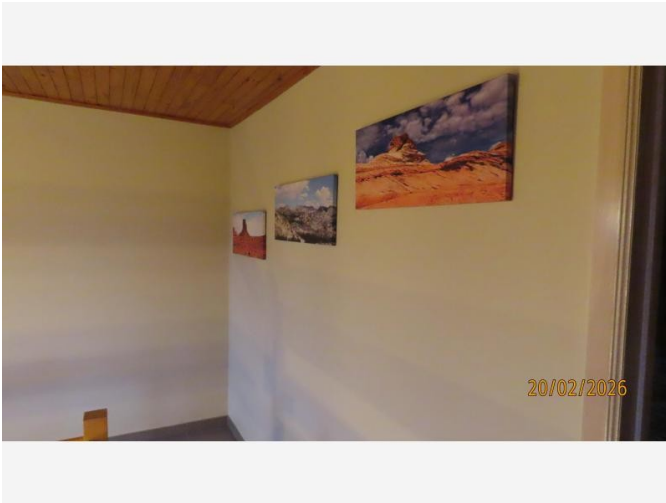
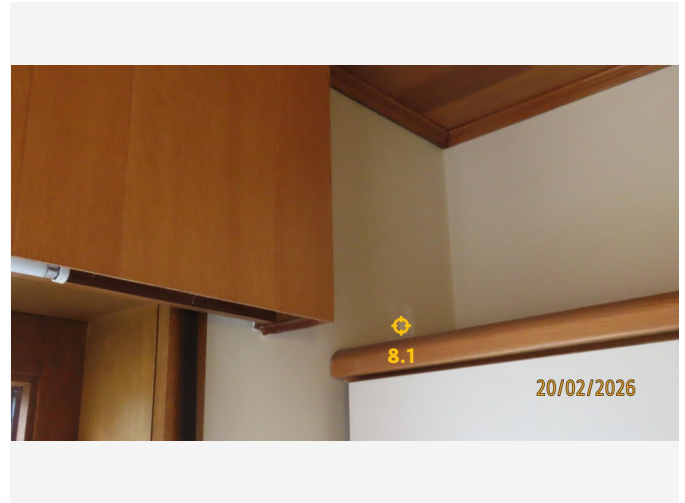
Fiche 8: Pleisterwerk binnenmuren

Geen asbest

#	Type	Referentie	Resultaat
8.1	Mengmonster	ABSW-26-5-1	Geen asbest

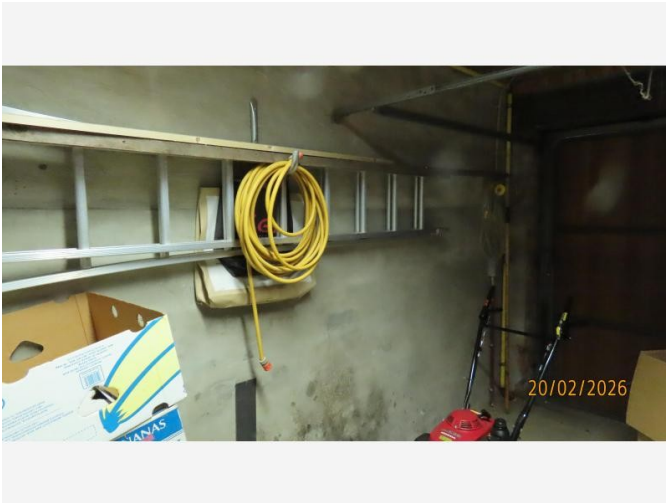
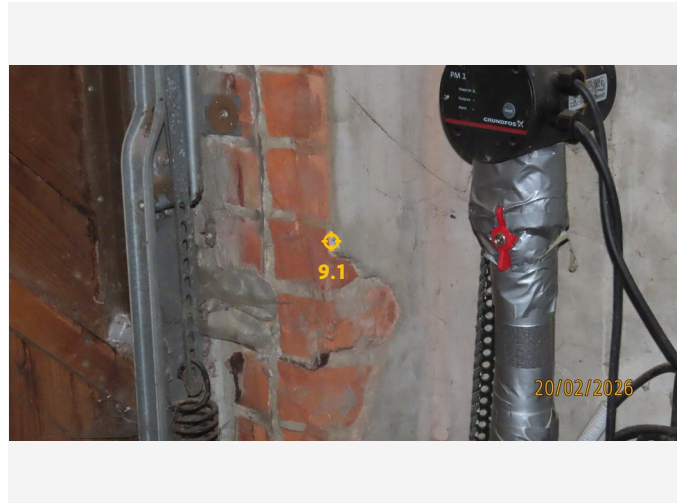
Fiche 9: Muurbezetting garage

Geen asbest

#	Type	Referentie	Resultaat
9.1	Mengmonster	ABSW-26-5-2	Geen asbest
