Asbestinventarisatetest

Ramonshoek 43, 9185 Lochristi

Attestnummer : 20260223-000229.000

Uitgegeven op : 23.02.2026

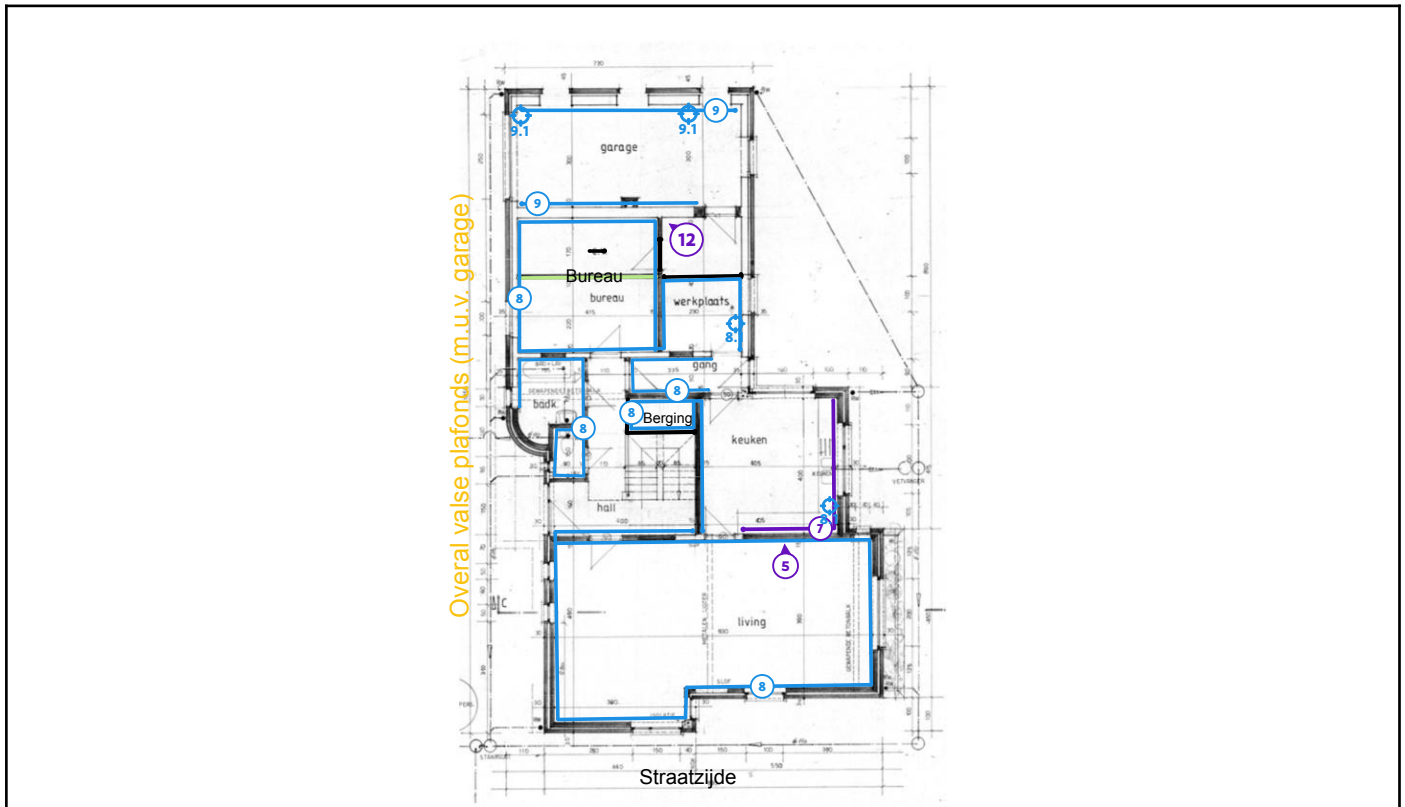
Plan 1.2: gelijkvloers

Beschrijving	Type	Actie
5. Kachelkoord	Advies	-
6. Plafonds bestaande uit voorzetpanelen	Advies	-
7. Faiencetegels	Advies	-
8. Pleisterwerk binnenmuren	Geen asbest	-
8.1 Code: ABSW-26-5-1	Mengmonster	-
9. Muurbezetting garage	Geen asbest	-
9.1 Code: ABSW-26-5-2	Mengmonster	-
12. CV-installatie	Overige ruimte of materiaal	-

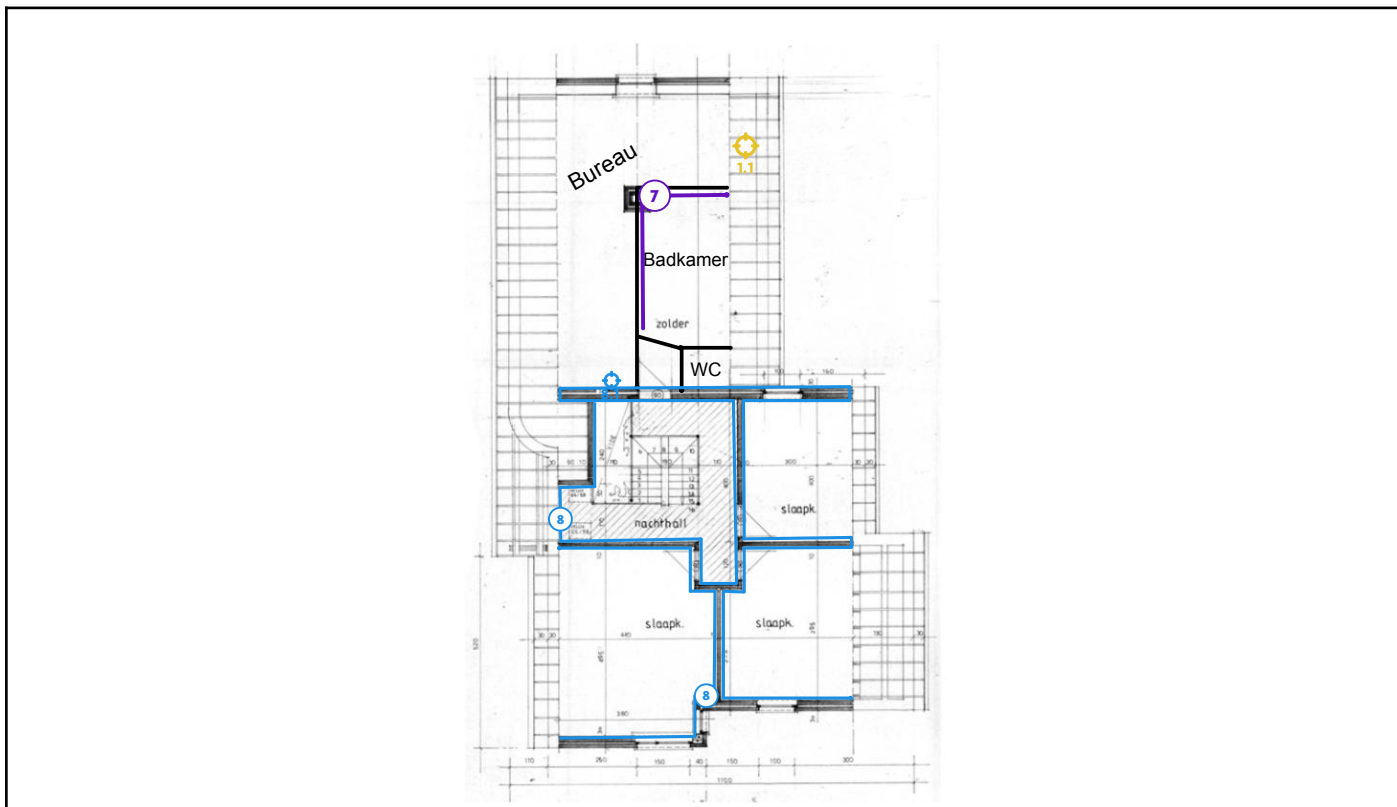
Plan 1.3: verdieping

Beschrijving	Type	Actie
1. Onderdak woning	Asbestmateriaal	Zorgvuldig beheren
1.1 Code: ABSW-26-5-3	Puntmonster	-
7. Faiencetegels	Advies	-
8. Pleisterwerk binnenmuren	Geen asbest	-
8.1 Code: ABSW-26-5-1	Mengmonster	-

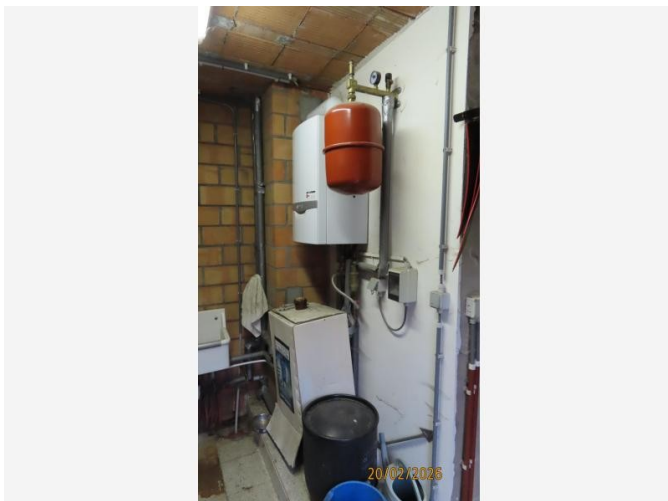
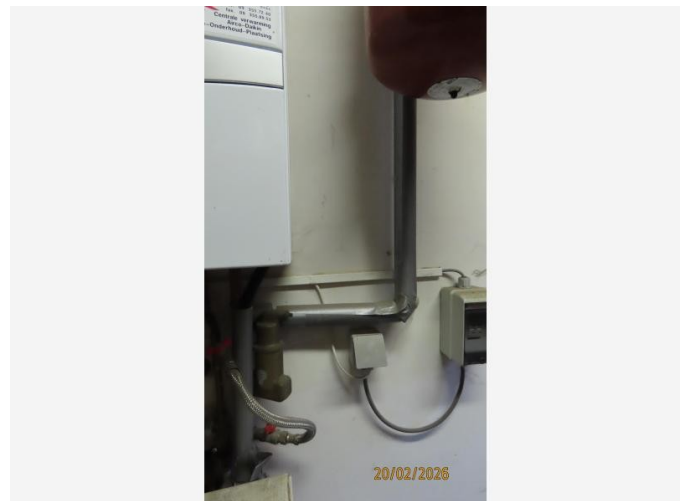
Beschrijving	Notitie	Terug te vinden op plannen
Fiche 10: Leidingisolatie	De verwarmingsleidingen zijn enkel deels voorzien van isolatie uit kunststofschuim.	-
Fiche 11: Dakbedekking bergingen + stal	De dakbekleding van de constructies op het achterliggende perceel is visueel niet asbestverdacht (metalen sandwichpanelen)	Plan 3.1: Bergingen + varkensstal
Fiche 12: CV-installatie	De CV-ketel en -infrastructuur zijn geïnstalleerd in 2004. Er zijn dan ook geen asbestverdachte materialen te verwachten zoals bvb. textielkoord of pakking, dichtingen.	Plan 1.2: gelijkvloers
Fiche 13: Dakbedekking woning	Het zadeldak van de woning is afgewerkt met pannen.	-
Fiche 14: Dichtingskit buitenschrijnwerk	Aan het buitenschrijnwerk (ALU) werd geen oude (asbestverdachte) mastiek vastgesteld (enkel siliconen)	-
